CORO-BLATTEL 6

Travaux d'entretien du passé et du futur ...

Profitant du confinement, les Vosges Trotters vous proposent une rétrospective des travaux effectués.

Les plus importants: une mise en conformité incendie, isolation thermique et amélioration du confort, ont démarré en octobre 2003 pour se terminer en octobre 2007.

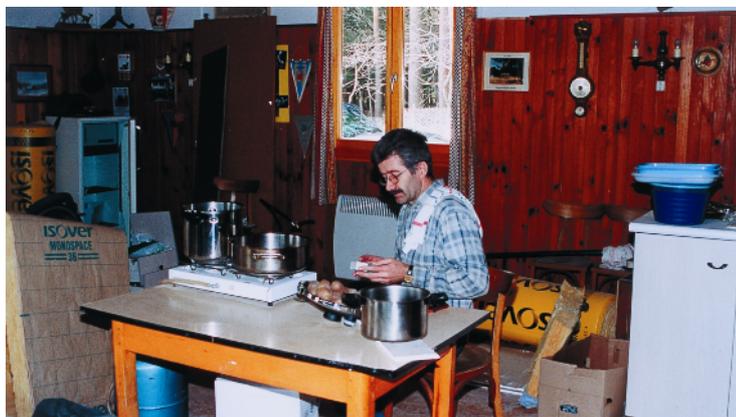
La cuisine pendant les travaux

Réaménagement de la cuisine.

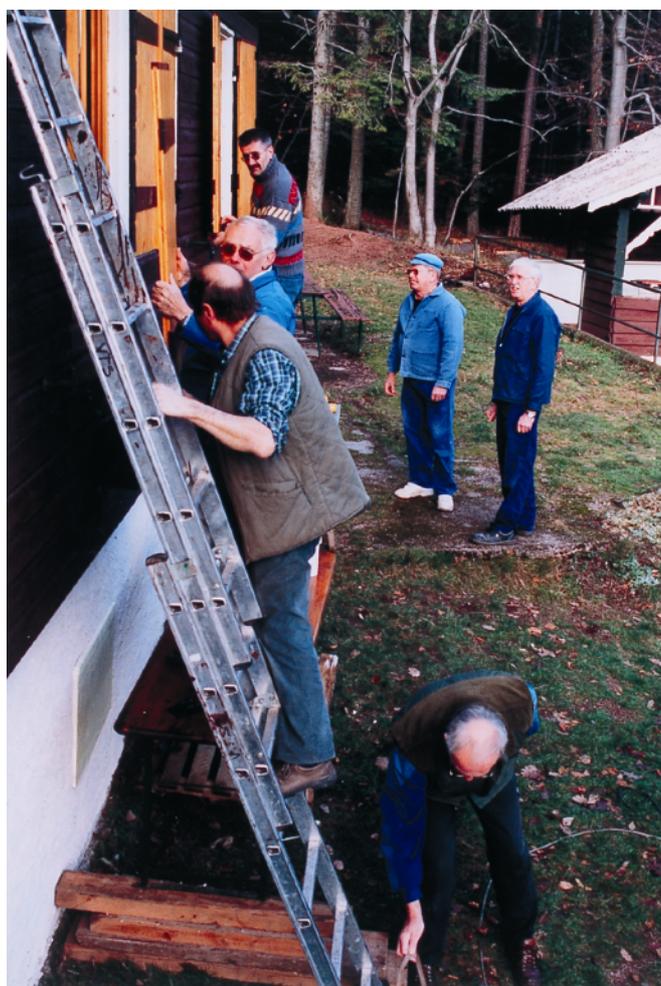
Remplacement des volets

Mise en place de fenêtres à double vitrage et remplacement des volets.

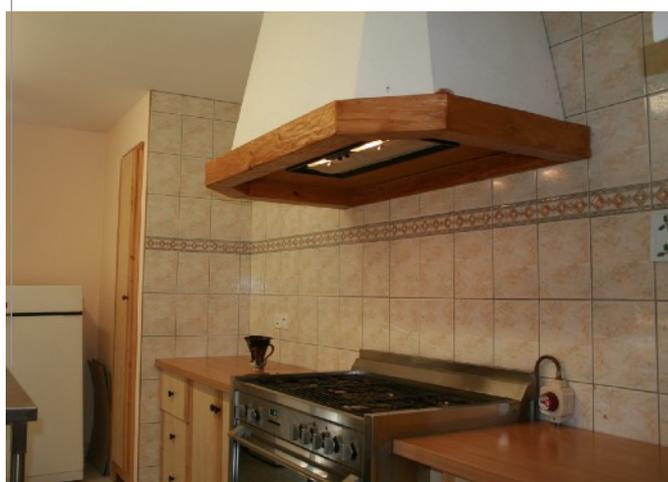
Cuisine ré-aménagée

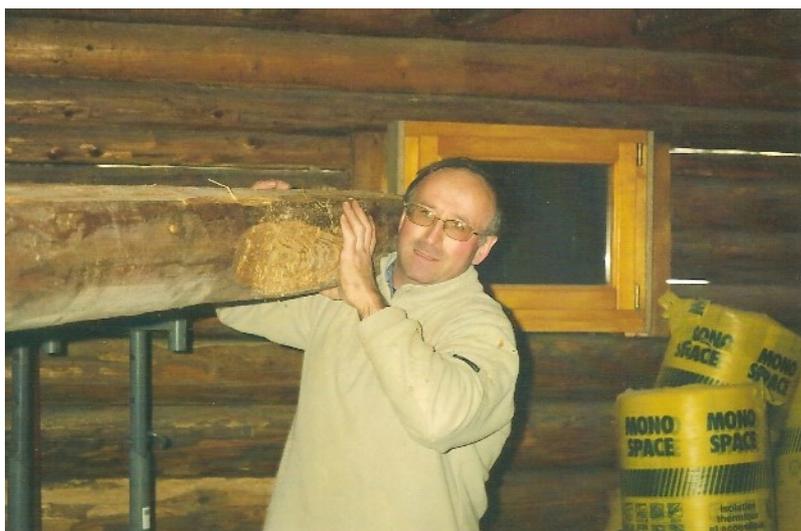
Le déplacement des solives

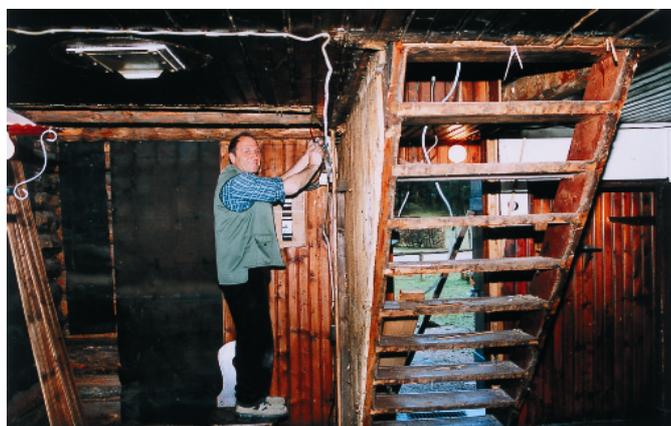
L'ancien escalier avant démolition

Installation d'un système d'alarme incendie. Encloisonnement de la cage d'escalier avec désenfumage.

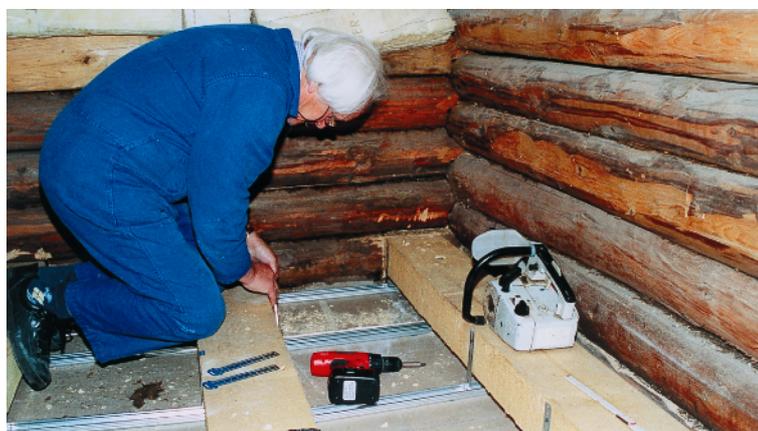
Le plafond coupe-feu entre la salle à manger et le dortoir.

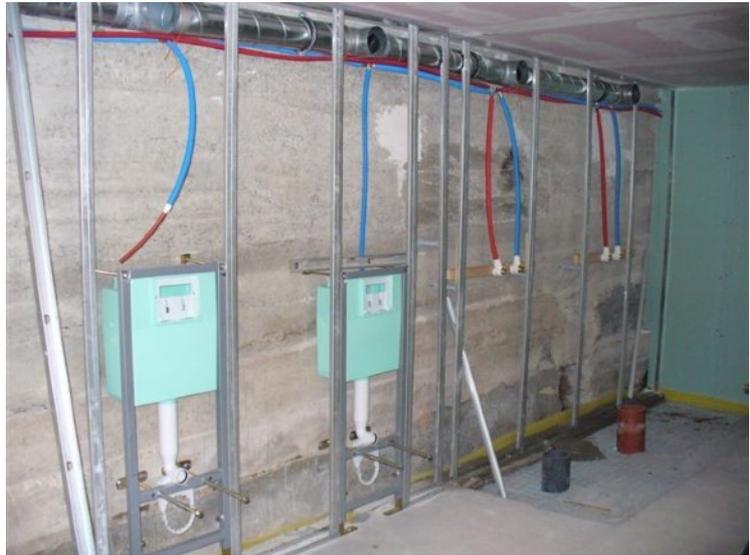
Les parties cachées des sanitaires

Installation d'une ventilation mécanique contrôlée (VMC).

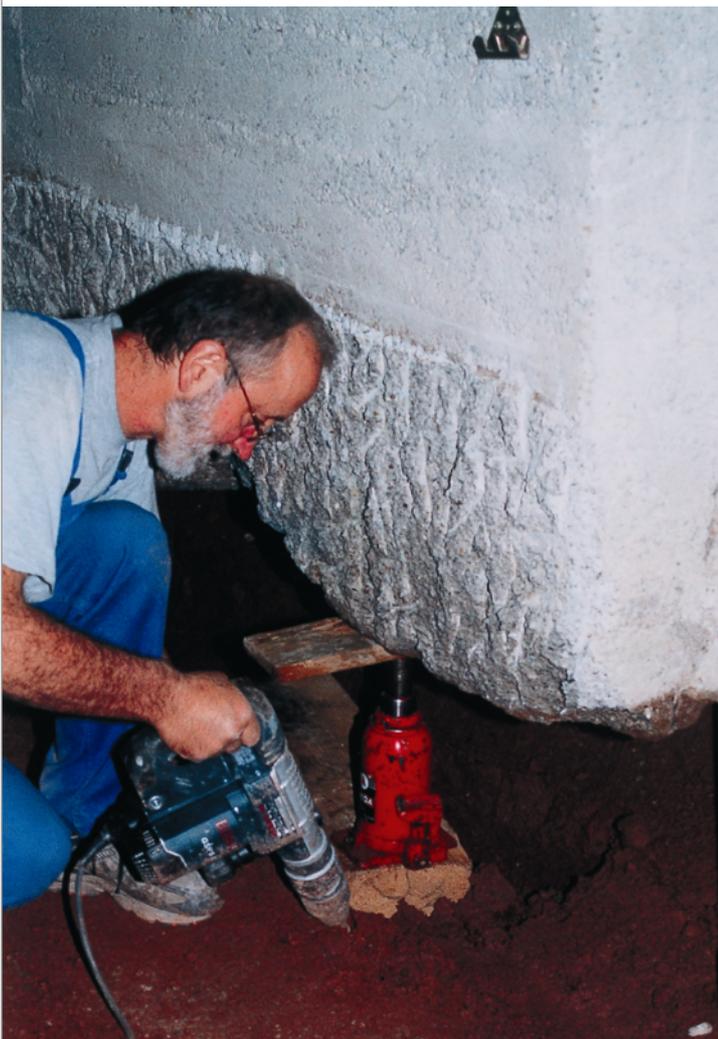
Reprise de fondations

Reprise de fondations.

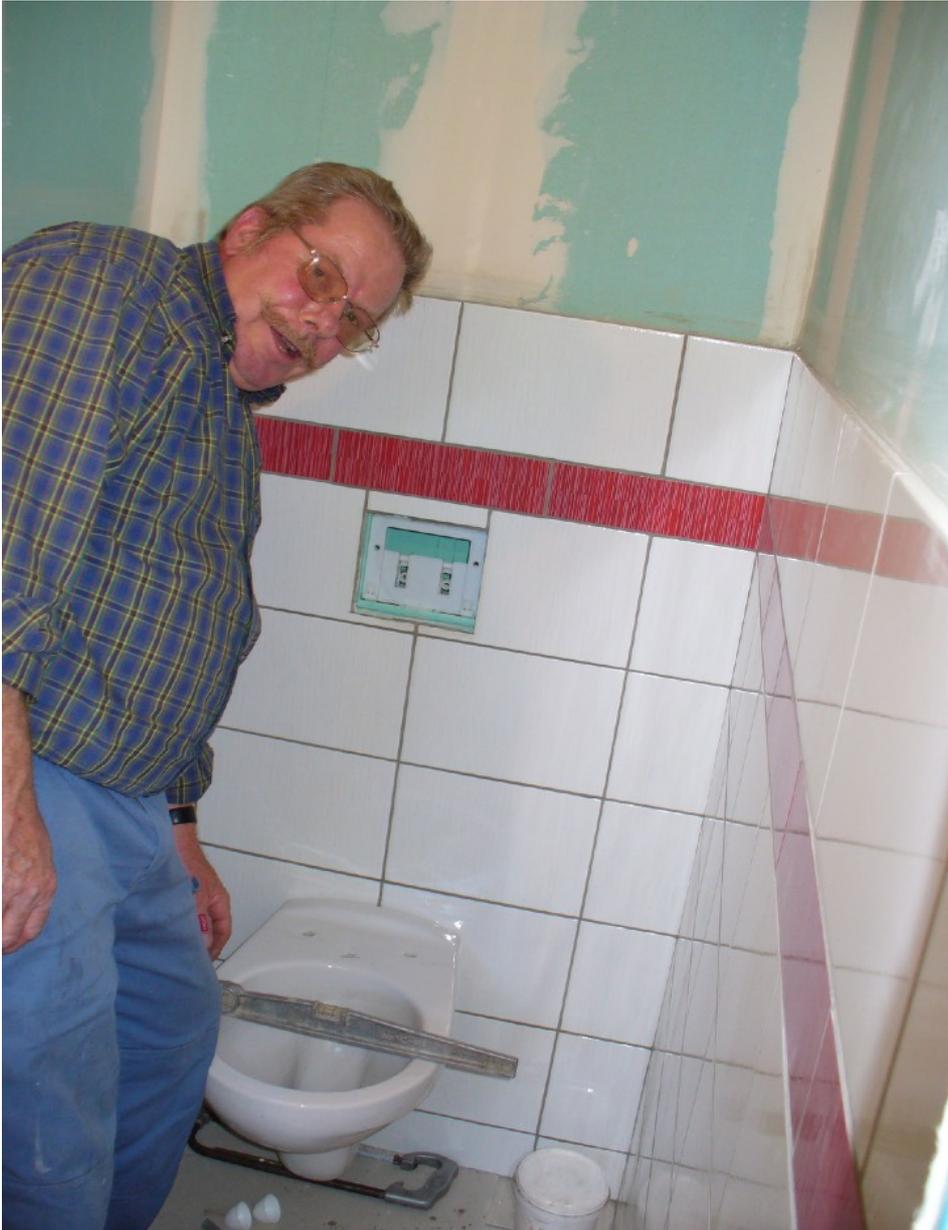
Installation des sanitaires

Création de sanitaires pour personnes à mobilité réduite.

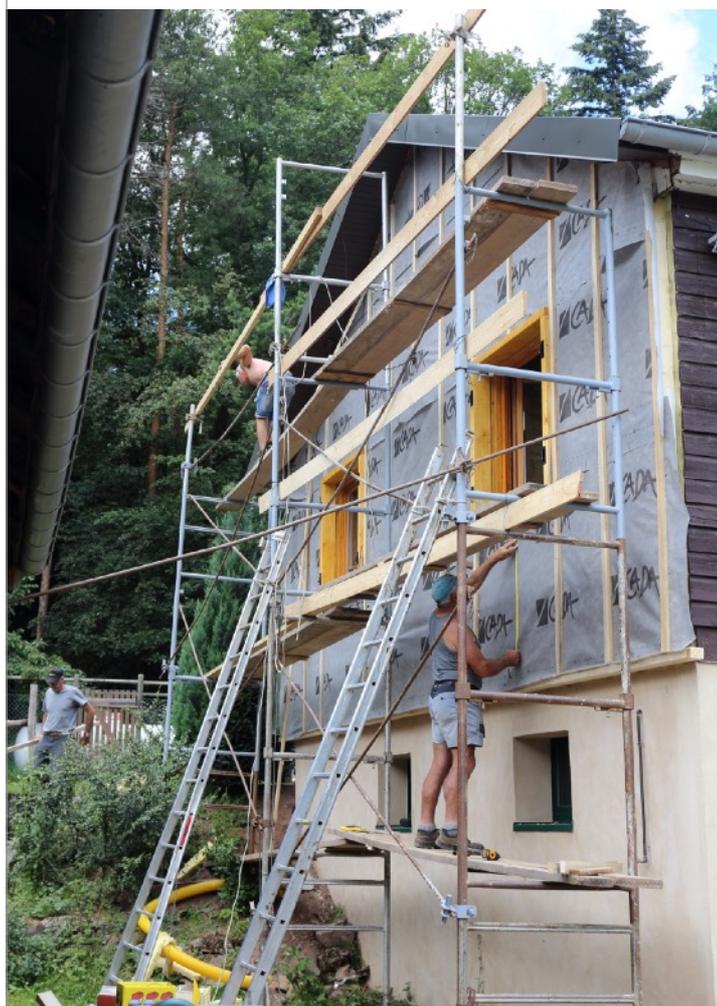
Travaux de réfection Pignon avant du grand refuge

Réfection du bardage extérieur + pose isolation extérieure par une équipe de bénévoles. Profitant du démontage du bardage, nous avons ajouté 100 mm laine de verre rigide (placée entre les tasseaux support du bardage) et un pare pluie, de façon à améliorer le confort thermique du refuge. Quelques 105 m2 de bardage et laine de verre, encadrements de portes et fenêtres ont été refaits ...

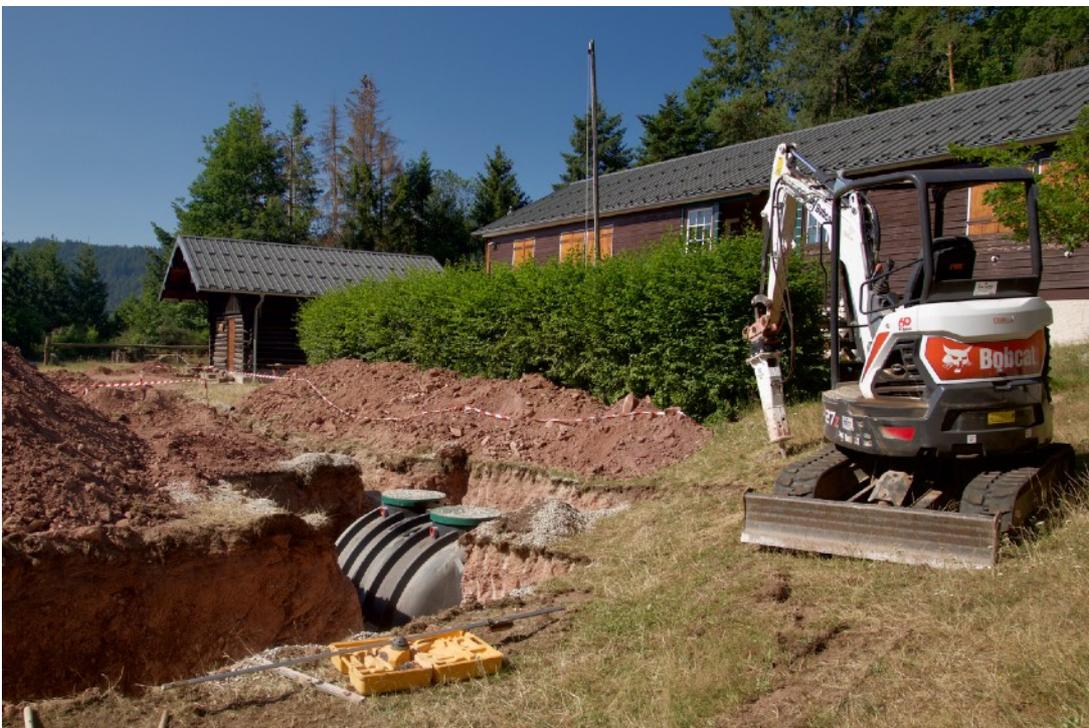
L'installation comprend 1 grande cuve qui inclut un pré-filtre puis un système de filtration des eaux usées et de rétention des polluants. 3 cuves (positionnées dans la suite) assurent l'épuration de l'eau par percolation (de l'eau) en contact avec le milieu filtrant (copeaux de noisettes) et la présence d'oxygène apporté par un système de ventilation passive (naturelle, bouche d'aération) .

Après traitement, le rejet d'eaux usées se fait par infiltration dans le sol par épandage sur une surface de minimum 15 m2.

En Juillet 2019, début de l'intervention de l'ANC (Assainissement Non Collectif) par l'entreprise Schramm, qui avait été retenue pour la réalisation de ces travaux, d'un montant de 29 189 Euros TTC. Une aide financière nous a été accordée par l'Agence de l'eau Rhin Meuse, d'un montant de 16 038 €.
